## NAJNOVIJI PROJEKTI REALIZIRANI IZ PROGRAMA STANADI

**Naslov projekta:** Obnova drvenog stropa gotičkih stilskih karakteristika

**Naslov projekta:** Obnova kipa sv. Nikole i dijela preslice crkve sv. Nikole

**Naslov projekta:** Obnova reljefa sv. Mihovila

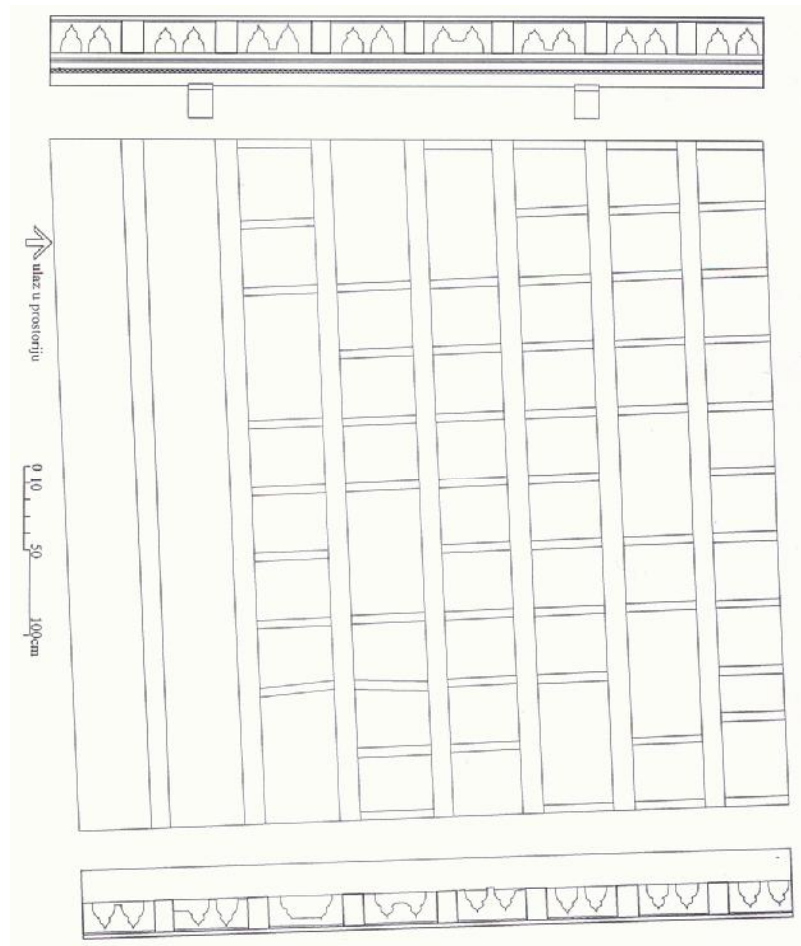
Pogled na strop, stanje prije radova s pogledima na nazidne grede (gore i dolje); arh. snimak Ivo Šprljan, d.i.a.

**Radovi:** Sondažna istraživanja na drvenoj građi, čišćenje drvene građe, fumigacija drveta (uništenje uzroka crvotočine), laboratorijsko istraživanje slojeva boja, starosti i vrste drveta, rekonstrukcija i montaža druge nazidne grede, izvedba i ugradba nedostajućih elemenata stropa, kitanje drveta, završno bojanje

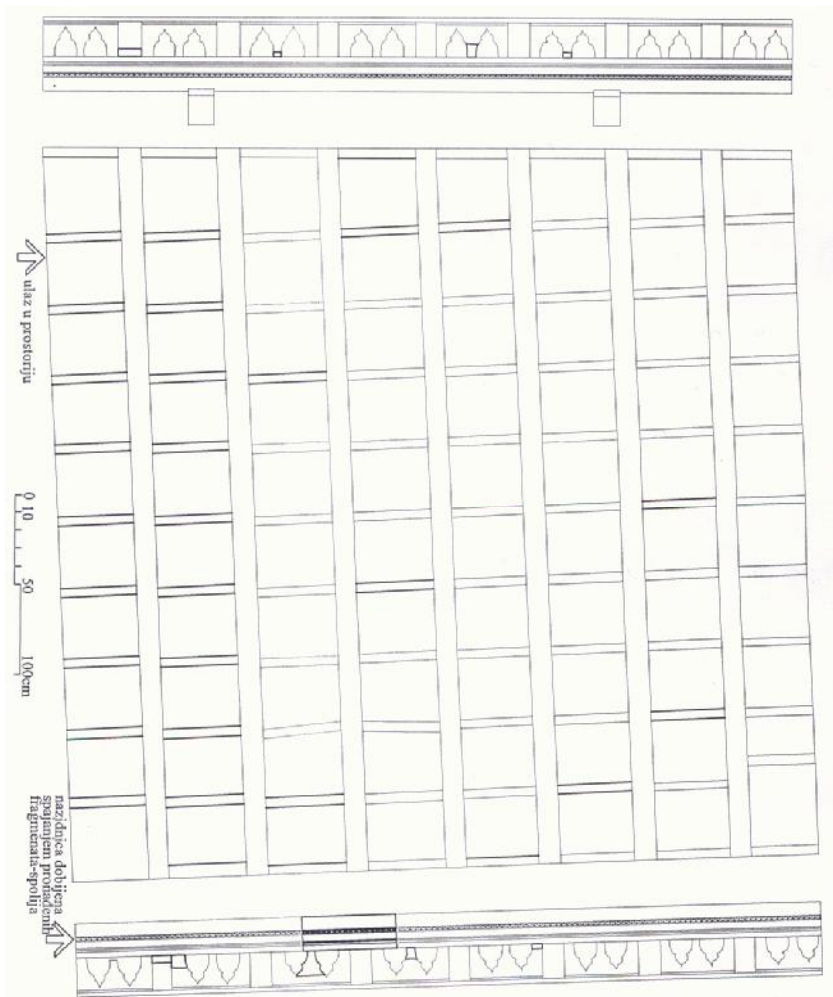
Pogled na strop, stanje nakon radova (debljom crtom označeni elementi koji su se zamijenili ili nadostavili);  
 arh. snimak Ivo Šprljan, d.i.a.

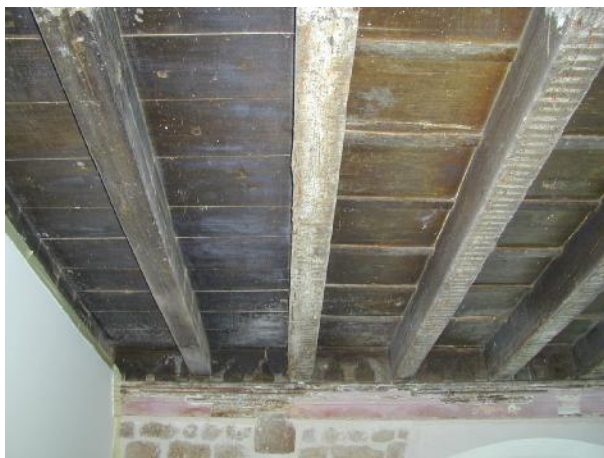
prije restauratorskih radova

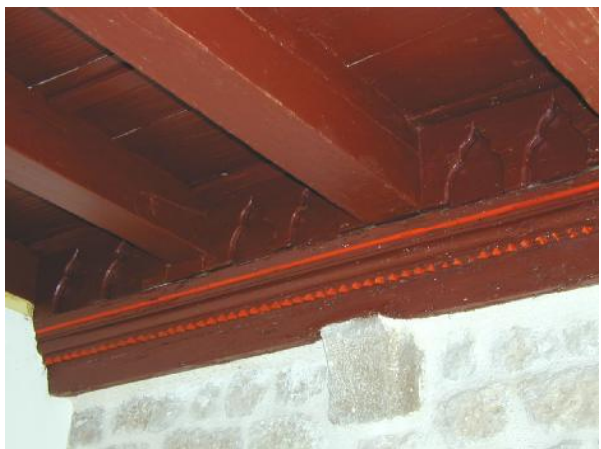
nakon restauratorskih radova

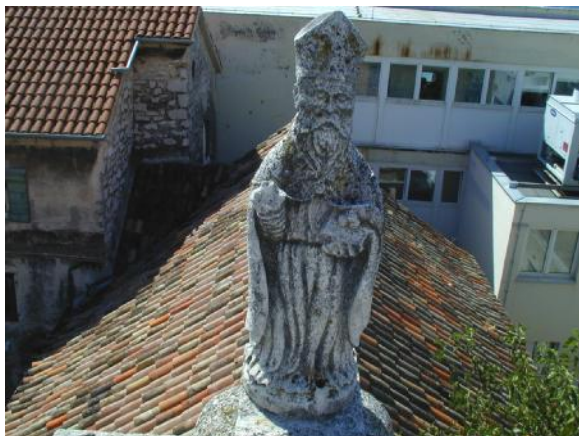
Kip sv. Nikole prije restauracije

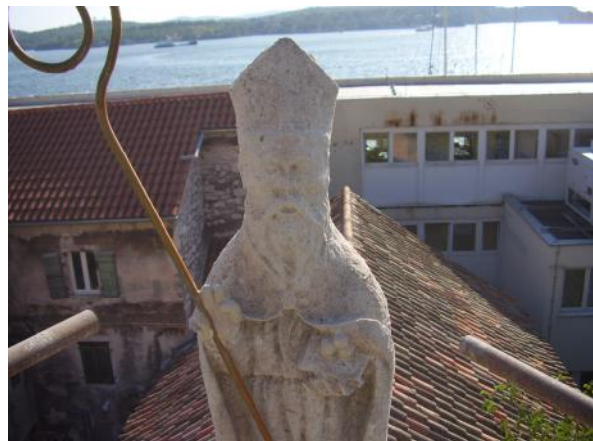
Kip sv. Nikole nakon restauracije

**Radovi:** čišćenje i zaštita kamena na kipu i preslici, rekonstrukcija otpale šake na skulpturi, restauracija i montaža biskupskog štapa kojeg je svetac držao

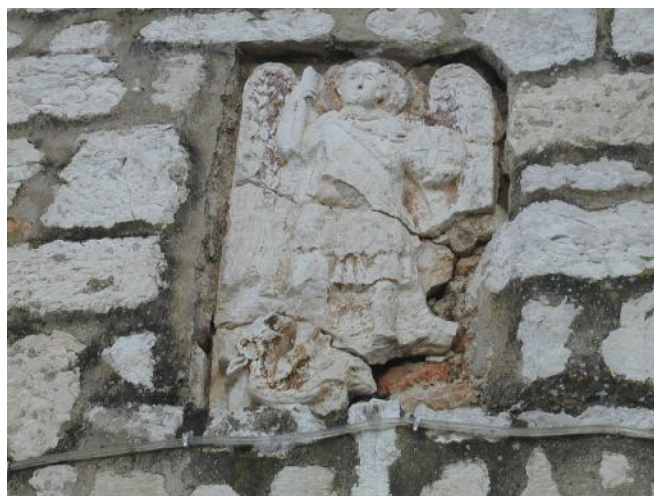
Stanje prije restauratorskih radova

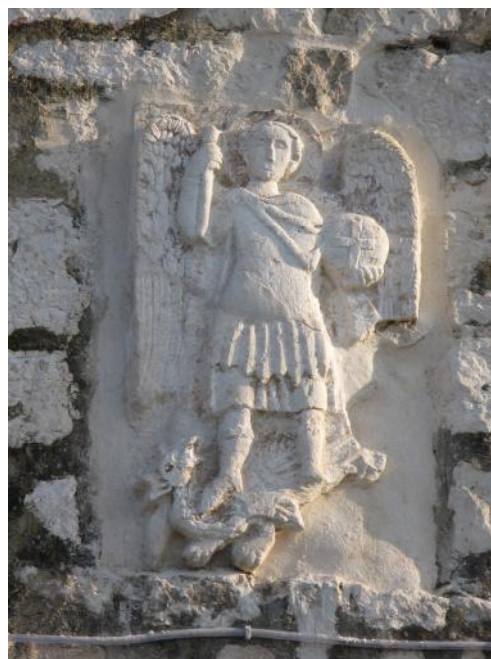
Nakon restauratorskih radova

**Radovi:** skidanje izvornika, transport u restauratorsku radionicu, predkonsolidacija, retuš do izvorne forme, konsolidacija, konzervacija izvornika, izrada kalupa i odlijevanje kopije, dorada kopije s patiniranjem, zaštita, dokumentacija, montaža izvornika na staru poziciju („kod topova“), predaja kopije gradskom muzeju.
